Fotos vor der Brandschadensanierung Holzuntersicht

JGP AG

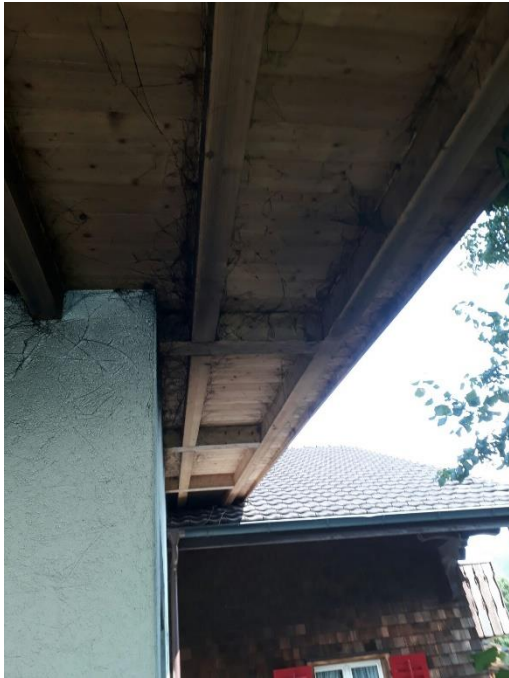
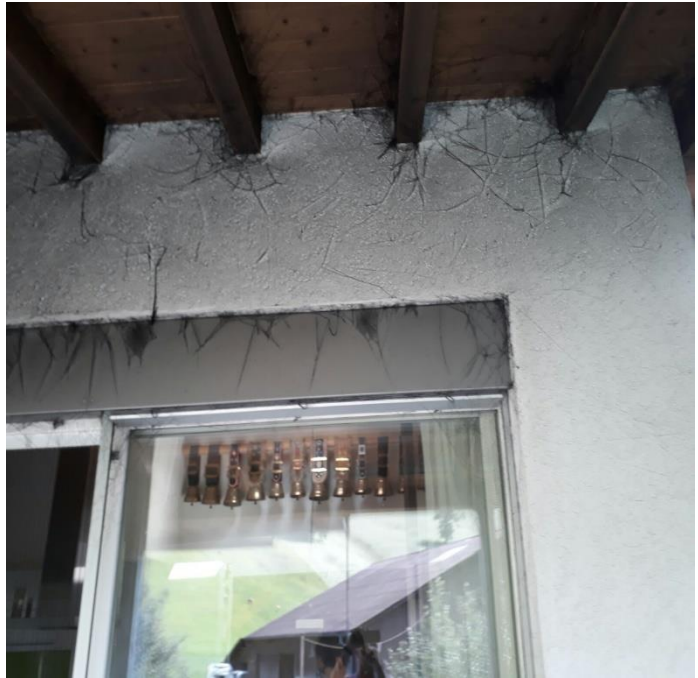
Durch einen Schwellbrand wurden sämtliche Oberflächen durch verunreinigt.

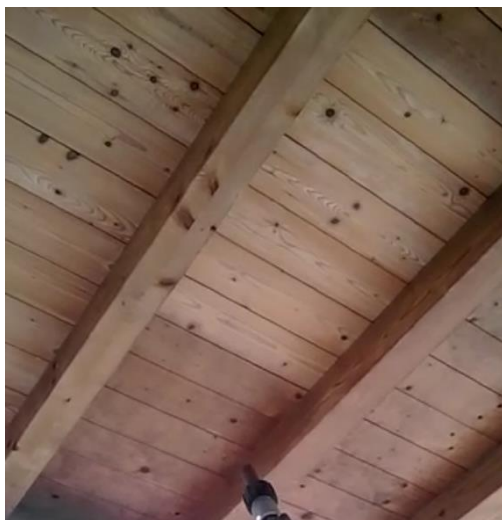
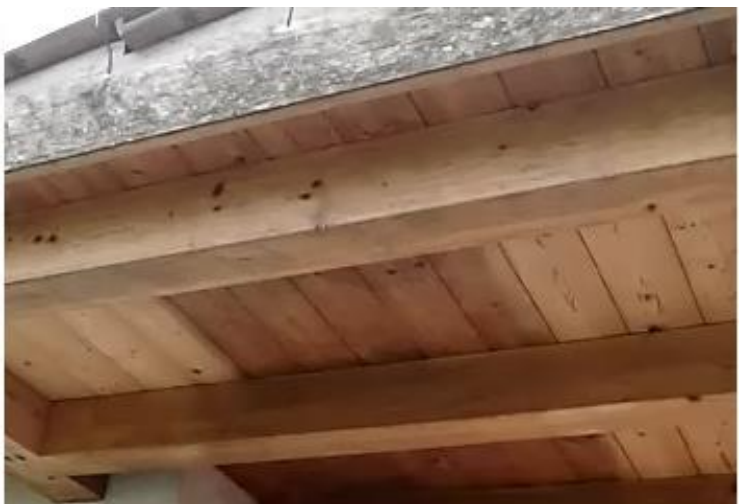
Fotos während der Brandschadensanierung Holzuntersicht

Bei diesem Auftrag haben wir mit unserem Feinstrahlreinigungssystem alle beschädigten Oberflächen gereinigt. Gerne stehen wir Ihnen für Oberflächenbehandlung zur Verfügung.

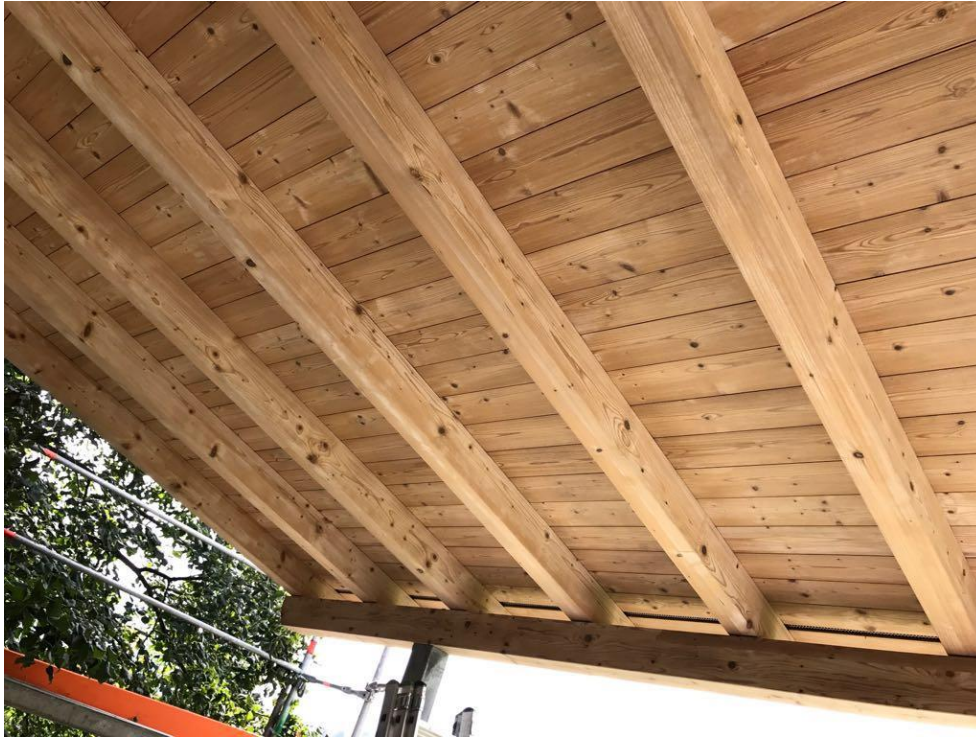
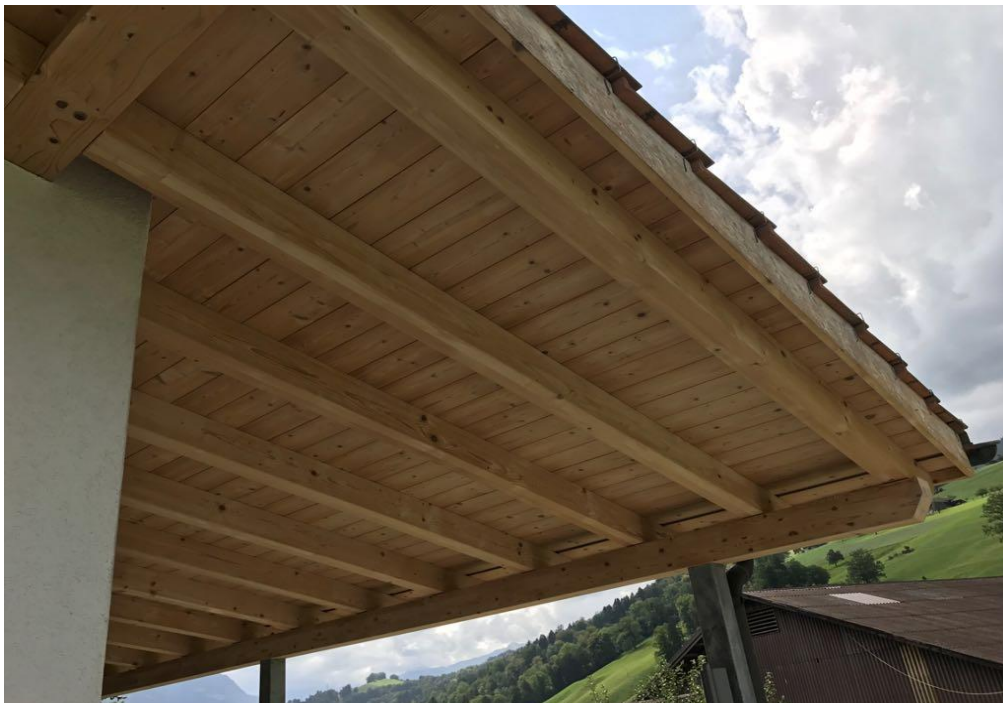
Fotos Abgeschlossene Brandschadensanierung
